# Implants en zircone pour le remplacement entièrement sans métal des dents : un cas clinique

Auteur \_ Dr Sammy Noubissi, États-Unis

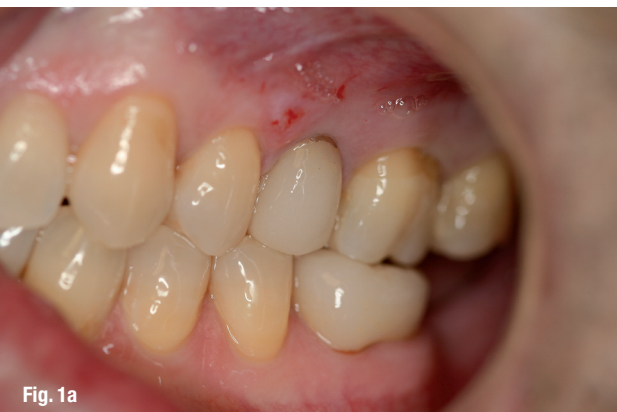
Fig. 1a

Fig. 1a\_Vue intra-orale préopératoire.

Le patient de 45 ans présentait une restauration défectueuse d'une prémolaire supérieure gauche et des antécédents de traitement canalair (Fig. 1). L'incisive centrale supérieure droite avait également été remplacée quelques années auparavant, et après la pose de l'implant et la restauration, le patient avait éprouvé de la fatigue et souffert d'éruptions cutanées sur le visage, au-dessous de la paupière droite. Les symptômes de fatigue s'étaient dissipés au bout d'une année et l'utilisation de stéroïdes topiques permettait de traiter les éruptions cutanées, mais celles-ci réapparaissaient après un arrêt prolongé des médicaments. Les antécédents médicaux et dentaires ont été notés et des examens cliniques et radiologiques réalisés. Ils ont révélé une mobilité de classe II au niveau de la seconde prémolaire supérieure gauche et une récurrence carieuse sous-gingivale (Fig. 2). L'examen des coupes sagittales et coronaires obtenues par tomodensitométrie volumique à faisceau conique (CBCT) a confirmé les résultats cliniques. Le patient a été informé que la dent ne pouvait être sauvée et une extraction, suivie d'une greffe osseuse alvéolaire et du remplacement par un implant dentaire étaient donc recommandés. Les antécédents médicaux indiquaient une sensibilité

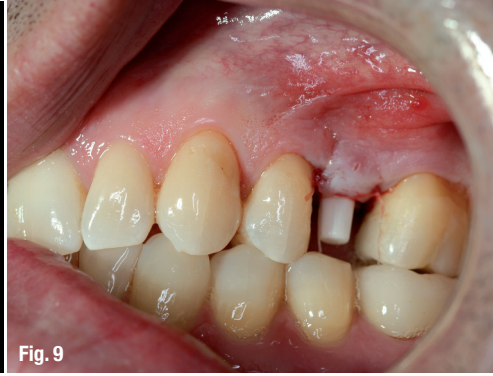
Fig. 9

**Fig. 9\_** Vue de la situation immédiatement après la pose de l'implant.

Le patient a été anesthésié localement, une incision crestale a été pratiquée et l'os nouvellement formé a été dénudé. L'ostéotomie a été effectuée à l'aide de la trousse chirurgicale Zirkolith adaptée au système d'implant choisi, selon une séquence de forage déterminée et sous une irrigation abondante. Durant les premières phases de l'intervention, une évaluation subjective a conclu à une qualité osseuse de classe III et c'est pourquoi l'ostéotomie a été intentionnellement sous-dimensionnée, afin de garantir une stabilité primaire satisfaisante de l'implant. Ce dernier étant de type monobloc, trois mesures consécutives de la stabilité implantaire ont été effectuées au moyen d'un périotest (Fig. 8) et ramenées à une valeur moyenne de - 3,4 au moment de l'implantation. Deux sutures ont été réalisées en mésial et en distal de la plateforme de l'implant (Fig. 9). Étant donné les propriétés physiques de la zircone et sa faible conductivité thermique, les piliers placés sur un implant monobloc en zircone-céramique peuvent être réduits et modifiés en bouche immédiatement après la pose, s'ils se prolongent verticalement au-delà de l'espace occlusal. On utilise à cet effet une fraise diamantée à grains fins, sous une irrigation abondante. Les craintes de production et de transmission de chaleur au complexe osseux péri-implantaire par suite de la préparation du pilier, ne se justifient donc pas. Dans la présente étude de cas, la préparation du pilier n'a pas été nécessaire.

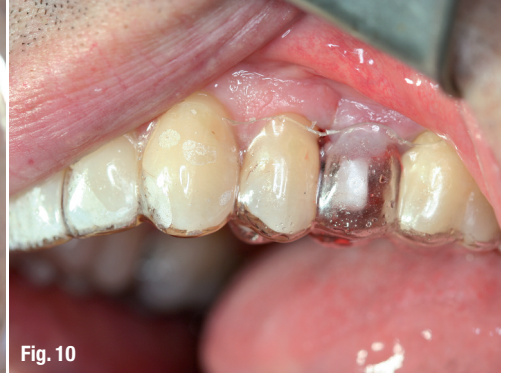
Fig. 10

**Fig. 10\_** Gouttière Essix en place.

La gouttière de protection amovible (gouttière Essix [Fig. 7]) a été immédiatement placée dans la bouche du patient, sans aucun contact avec le pilier (Fig. 10). Le patient ayant refusé le collage d'une facette esthétique sur la face vestibulaire de la gouttière, il a reçu des instructions post-opératoires et a pu rentrer chez lui. L'implant a été évalué tous les 30 jours pendant 4 mois. Un périotest a été réalisé à chaque visite et les résultats consignés. Les derniers tests effectués avant la phase de restauration indiquaient une nette amélioration, avec des valeurs allant jusqu'à -5,3, ce qui témoignait d'une stabilité plus que suffisante<sup>5</sup>, pour aborder cette phase.

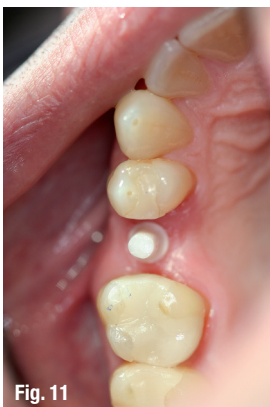
Fig. 11

**Fig. 11\_** Implant après quatre mois – vue occlusale.

Quatre mois après la pose de l'implant, l'examen clinique (Fig. 11) et la confirmation de la stabilité adéquate de l'implant, ont mené à la décision d'utiliser une couronne en zircone-céramique, afin d'obtenir une restauration à la fois fonctionnelle et esthétique (Fig. 12). En d'autres termes, la restauration serait constituée d'une couronne en zircone revêtue de porcelaine pressée. L'excès de tissu mou qui recouvrait le bord de l'implant a été éliminé au moyen d'une diode laser, des empreintes ordinaires ont été prises avec un matériau en polysiloxane de vinyle de faible et moyenne viscosités. Après avoir reçu la couronne du laboratoire dentaire, il restait le problème de coller deux céramiques, à savoir le pilier et la couronne, d'une manière prévisible. L'intrados de la couronne a été décontaminé avec la pâte de nettoyage Ivoclean (Ivoclar [Fig. 13]) et le pilier a été nettoyé à l'alcool. Les deux éléments ont ensuite été traités par un promoteur d'adhésion (Z-Prime - Bisco [Fig. 13]) puis finalement, collés au moyen d'un ciment verre ionomère, modifié par adjonction de résine. Le patient a été satisfait du résultat esthétique et fonctionnel de ce remplacement dentaire, entièrement sans métal. (Figs. 14 et 15).

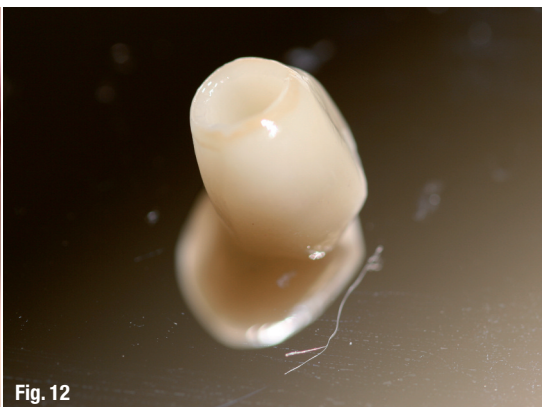
Fig. 12

**Fig. 12\_** Couronne en zircone-céramique.

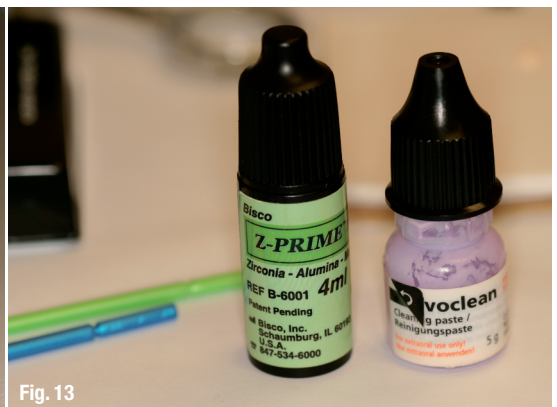
Fig. 13

**Fig. 13\_** Nettoyage et traitement par un promoteur d'adhésion.

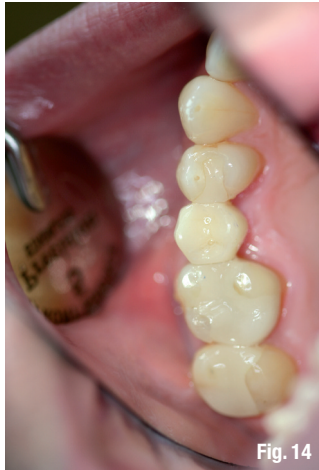
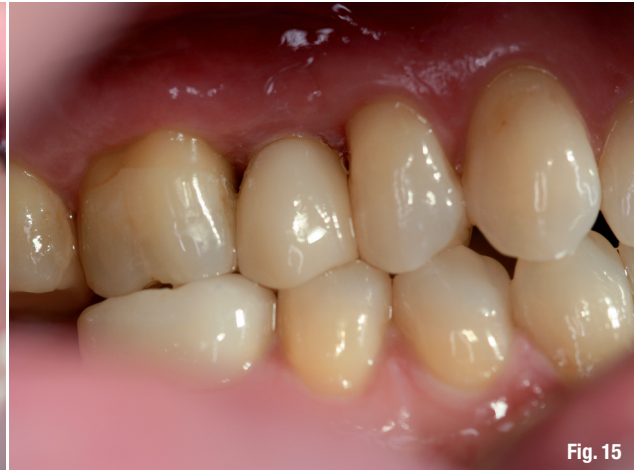
**Fig. 14\_** Couronne sur implant – vue occlusale.

**Fig. 15\_** Couronne sur implant – vue latérale.
