## REMPACEMENT D'UNE PRÉMOLAIRE SUPÉRIEURE AVEC UN IMPLANT EN CÉRAMIQUE DE ZIRCONE : DE LA MISE EN PLACE DE L'IMPLANT À 5 ANS DE SUIVI

### REPLACEMENT OF A MAXILLARY PREMOLAR WITH A ZIRCONIA CERAMIC IMPLANT: FROM IMPLANT PLACEMENT TO 5 YEARS FOLLOW-UP

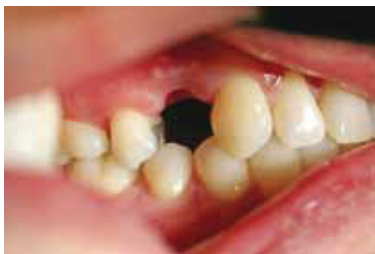
The treatment sequence would consist of two phases starting with placement of a zirconia ceramic implant with simultaneous ridge augmentation and the possibility of immediate temporization. Alternatively impressions were also made in order to fabricate a removable implant protective device (**Picture #5**) for the patient to wear during integration time in the event immediate temporization would not possible. Four months later the implant would be restored with a porcelain fused to zirconia crown.

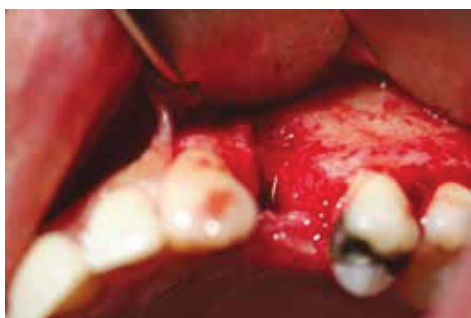
Un nombre total de cinq carpules de lidocaïne 2% avec 1 /100.000 d'épinéphrine ont été administrées par la méthode d'infiltration se limitant quadrant maxillaire gauche. Une incision intra-sulculaire a été faite. L'alvéole a (**Image 7 #**) été rincée et curetée avec une piézochirurgie à ultrasons (Mectron, Italie) avec la pointe de diamant en forme de poire. Comme observé sur le CBCT initial, l'ostéotomie a commencé dans une position légèrement palatine tout en engageant le forage pilote dans l'os inter-radulaire (**Photo # 8**). L'ostéotomie a été réalisée de façon séquentielle sous irrigation avec les forets céramiques Zirkolith indiqués pour la configuration de l'implant sélectionné.

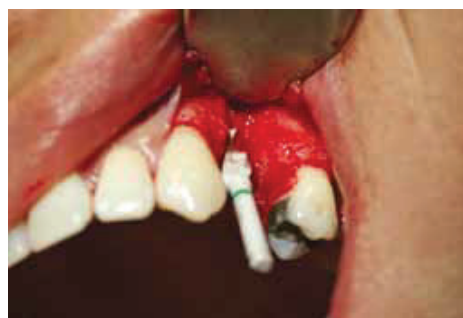
*At the time of surgery, the patient was administered topical anesthetic. A total of five carpules of Lidocaine 2% with 1/100.000 epinephrine was administered by method of infiltration only in the areas extending from distal tooth # 11 to mesial tooth #14 buccally and palatally . An intra-sulcular incision was made and it extended from mesial of tooth #14 to distal of tooth #12. The four-walled socket (**Picture #7**) was rinsed and curetted with an ultrasonic piezosurgery (Mectron, Italy) using the pear-shaped diamond tip. As observed on the diagnostic CBCT, the previous tooth was bi-rooted and as planned the osteotomy was started slightly palatally and engaging the pilot drill in the inter-radicular bone (**Picture #8**). The osteotomy was performed under sequential drilling using profuse irrigation with the Zirkolith ceramic drills indicated for the selected implant configuration.*

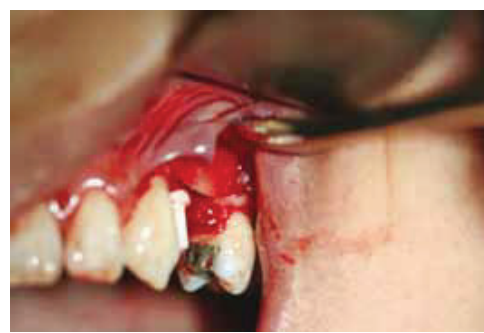
Fig. 12: Membrane collagen-buccal view
